ANÁLISE DA CONFORMAÇÃO MECÂNICA E ANISOTROPIA DO AÇO DOMEX S700MC APLICADO EM IMPLEMENTOS RODOVIÁRIOS

Palavras-chave: Anisotropia. Conformação mecânica. Aço Domex S700MC.

Em uma empresa metalúrgica do setor de transporte, o assoalho de aço Domex S700MC AAAR do semirreboque basculante (carreta utilizada para transporte de carga) vem sendo alvo de estudo devido ao surgimento de trincas na estrutura do assoalho recorrentes da dobra lateral. Essa dobra é feita com punção ferramenta da prensa dobradeira.

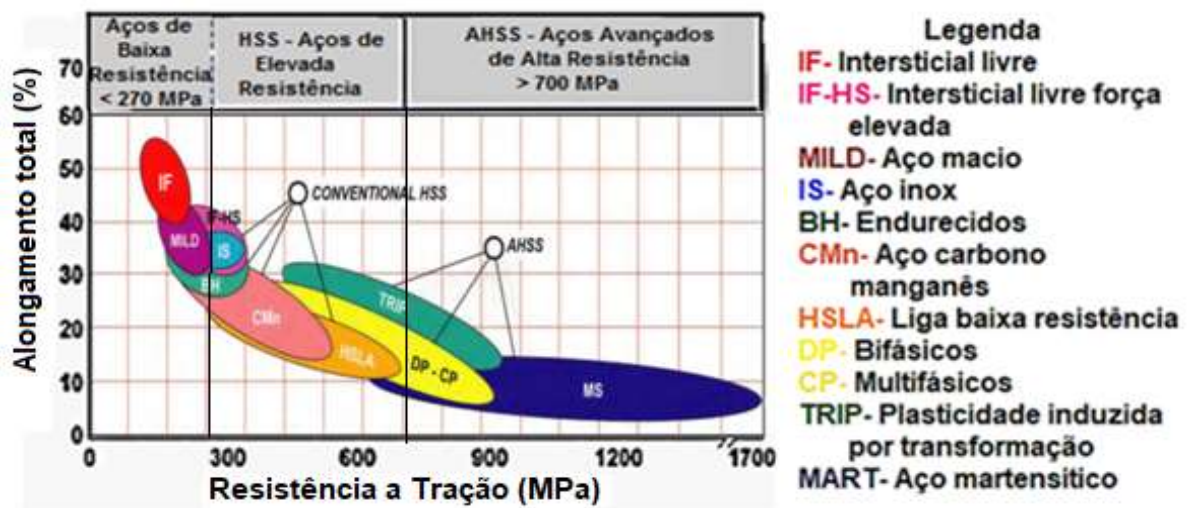
Figura 2: Classificação dos aços AAAR.

A partir da década de 1990 todos esses novos aços foram englobados numa só família, designada como aços avançados de alta resistência AAAR, conforme a Fig. 2.

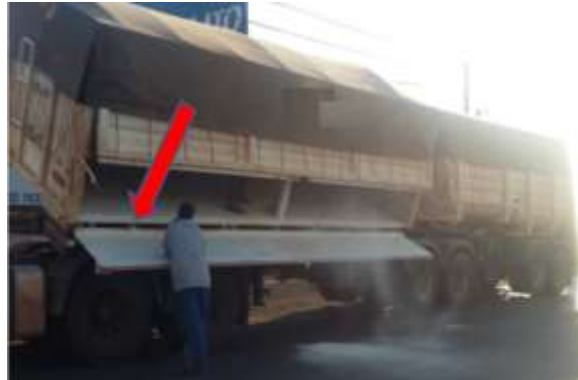
Figura 8: Identificando local de trincas recorrente (b).

Ao iniciar o estudo, identificou-se que este defeito não era recorrente em todas as peças do assoalho. Para observar com profundidade as trincas da estrutura foram realizadas ensaios de líquido penetrante, conforme norma ABNT NBR 16450:2016. Com isso, identificamos a possibilidade de o defeito ser causado pela anisotropia do material. Na Fig.7 (a) temos a imagem do semirreboque em questão, na Fig.7 (b) temos o semirreboque com a seta indicando a região com problemas recorrentes de trincas.

Através dos estudos foi possível identificar que a anisotropia associada a uma possível deformação provocada pela punção são os causadores da falha no material, podemos dizer que as peças têm um ganho considerável com as amostras a 0°, ou seja no mesmo sentido da laminação.

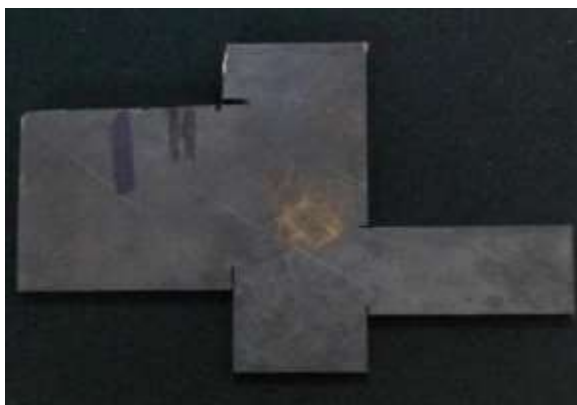
Figura 12: Amostra para ensaio de metalografia (a).

Para os cálculos de anisotropia, é necessário retirar de uma mesma chapa 5 corpos de prova em diferentes ângulos. Como a chapa utilizada possuía geometria quadrada não foi possível identificar o sentido de laminação, tendo que recorrer ao ensaio metalográfico para apontar o sentido de laminação, sendo assim foram retirados os 5 corpos de prova em diferentes ângulos $0^\circ=1$, $45^\circ=3$, e $90^\circ= 2$, conforme apresentado na Fig.10 (b) que exibe a chapa, após a retirada dos corpos de prova para ensaio de tração e a Fig.10 (a) temos a imagem da chapa após a retirada das amostras para o ensaio metalográfico.

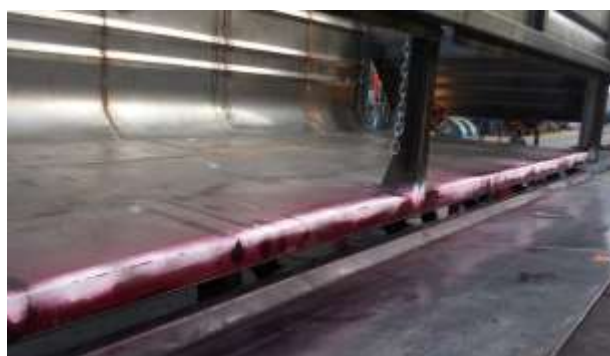
Figura 16: Pode-se observar a região da dobra (a).

O primeiro resultado foi obtido através do líquido penetrante que foi aplicado na região afetada pela dobra conforme a norma ABNT NBR 16450:2016. Como podemos observar na Fig. 12 (a) é possível visualizar o surgimento da trinca, que não se prolonga por toda a extensão da dobra. Fig.12 (b) trinca em foco.

Para um melhor uso dos AAAR nas condições estabelecidas faz-se necessário o estudo para um aumento do ângulo da ferramenta de dobra, visando uma possível suavização na deformação pontual e utilizar o ângulo de 0° que apresenta as melhores condições de resistência e alongamento.

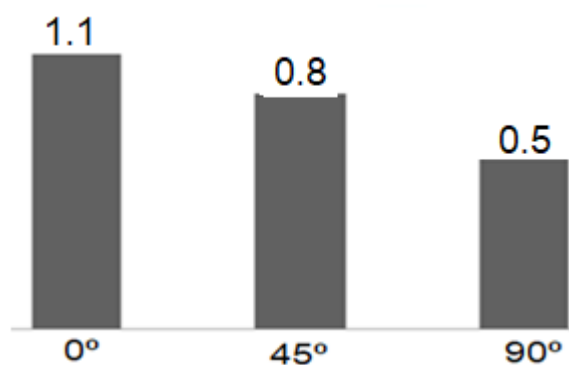
Gráfico 1: Comparação dos resultados dos cálculos de anisotropia.

Em seguida podemos observar o gráfico 1 que compara os valores obtidos nos cálculos.

Ocorre as melhores propriedades mecânicas do material no sentido de maior índice de anisotropia. Observando-se os sentidos de laminação, o maior coeficiente é encontrado a 0° em relação ao sentido de laminação, o que demonstra

haver maior resistência nesse sentido. Contatou-se que valores dos coeficientes R são diferentes e o valor do coeficiente de anisotropia média é 0.81 e ΔR 0.04, um dos resultados a ser analisado é o fenômeno chamado orelhamento decorrente da anisotropia planar, para casos onde $\Delta R < 0$, a formação de “orelhas” poderá ocorrer a 45°. A formação de “orelhas” no produto estampado é um fato comum que deve ser evitado. Para $\Delta R > 0$ o orelhamento irá ocorrer em 0° ou 90°.

Entretanto, as amostras a 90° com sentido transversal a laminação, perderam em parte sua resistência, mas não a ponto de serem inutilizadas. Já algumas amostras a 45° ficaram no limite recomendado pelo fabricante. No estudo de caso, apresentado no artigo, a empresa em questão sofria com grandes ressarcimentos aos clientes, devido a garantia do produto. Esse custo elevado, muitas vezes envolve a necessidade de deslocamento de funcionários para realização da reforma, muitas vezes fora do país, gerando transtorno com cliente e perda de credibilidade da marca.
