ESTUDO DAS ANORMALIDADES DE MOTORES ELÉTRICOS CORRENTE CONTÍNUA EM UM MINERADOR CONTÍNUO

Resumo: A extração de carvão mineral é uma atividade que sofreu evolução com o decorrer dos anos, exigindo alto desempenho e um ótimo rendimento dos equipamentos utilizados. Para que isso seja possível é preciso executar manutenções eficientes em todos os equipamentos das máquinas utilizadas no processo, como nos motores por exemplo. O principal objetivo deste trabalho é apresentar as anormalidades recorrentes nos motores de tração, que afetaram a eficiência de produção de um minerador contínuo em uma carbonífera da região sul no ano de 2019. Demonstrando uma solução eficaz encontrada, que permitiu aos motores trabalharem de forma menos ininterrupta. A avaliação da interferência na produção se deu através de levantamento de dados elaborados que demonstraram um histórico com números significantes de falhas dos motores, que traduzia uma manutenção ineficaz executada, sinalizando a necessidade de uma análise com maiores conhecimentos técnicos na correção das anormalidades. O artigo presente exhibe os resultados de ensaios de resistência de isolamento, pontos quentes e outros ensaios técnicos exec

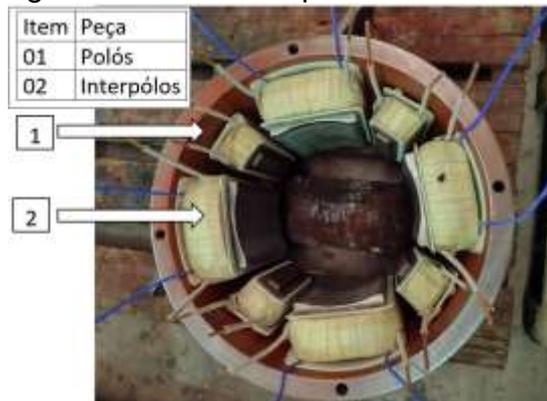
Figura 1: Estator Máquina CC.

As escovas são responsáveis pelo contato do enrolamento da armadura e o exterior, através da pressão exercida normalmente por molas sobre o comutador, são fabricadas geralmente de liga de carbono. Elas sofrem um desgaste natural com o tempo, sendo importante executar inspeções periodicamente em suas condições, caso seja necessário efetuar a sua troca (CARVALHO, 2008). Na Figura 1, podemos observar um estator de uma máquina de corrente contínua.

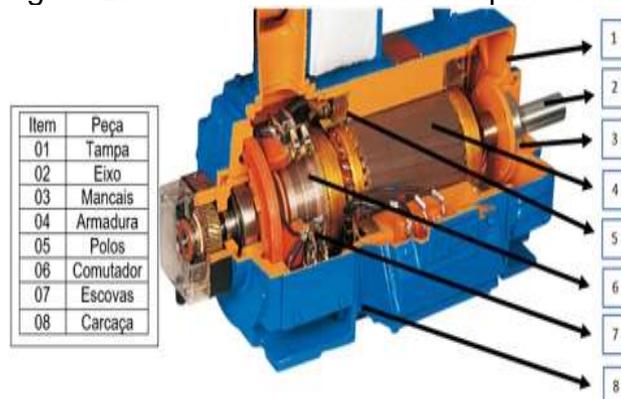
Figura 2: Vista aberta de uma máquina CC.

Na Fig. 2, observa-se observar uma vista aberta de uma máquina CC comercial típica e suas partes.

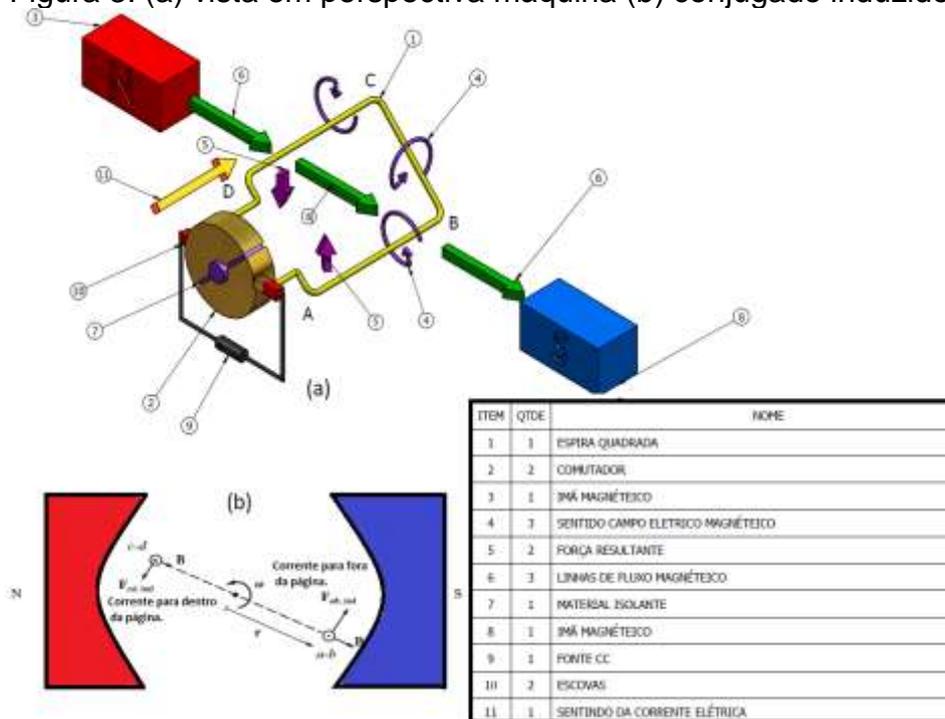
Figura 3: (a) vista em perspectiva máquina (b) conjugado induzido.

Um condutor com circulação de corrente elétrica mergulhado em um campo elétrico com uma determinada densidade de fluxo, produz um conjugado, com direção e sentido. Para abordar esse conjugado, deve-se examinar um segmento da espira por vez. Adotando a Eq. 1 a seguir, da força que atua sobre a espira. A Fig. 3 contribuirá para melhor compreensão do conjugado induzido na máquina CC.

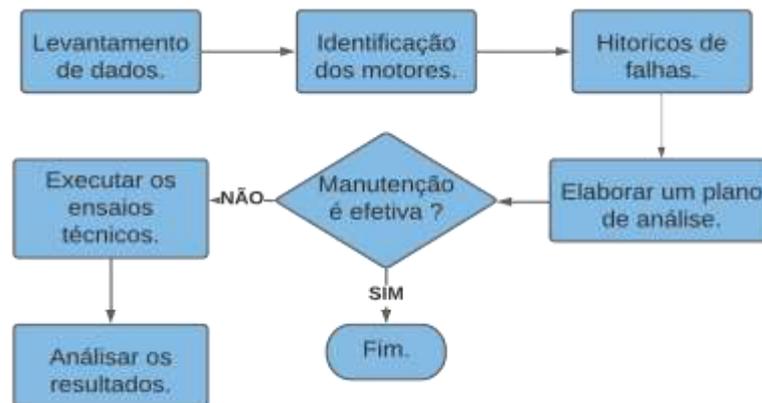
Figura 4: Fluxograma do processo.

Esta seção apresenta a metodologia adotada para o levantamento e solução das anormalidades apresentadas nos motores de tração dos mineradores. O processo seguirá a sequência de etapas, conforme representada na Fig. 4.

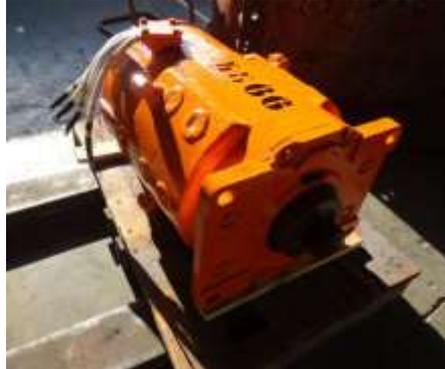
Figura 5: Motor de Tração

Com um estoque de 12 motores reserva, localizados na superfície da mina em uma estufa elétrica, respeitando as condições corretas de armazenamento conforme descrito anteriormente. A Fig.5, a seguir, exibe um motor de tração.

Tensão Nominal	250 Vcc
Potência Nominal	35 HP
Corrente Nominal	120 A
Rotação Por Minuto	1460 RPM
Tipo de Excitação	Serie
Números De Polos	04
Grau de Proteção	IP67
Marca	JOY

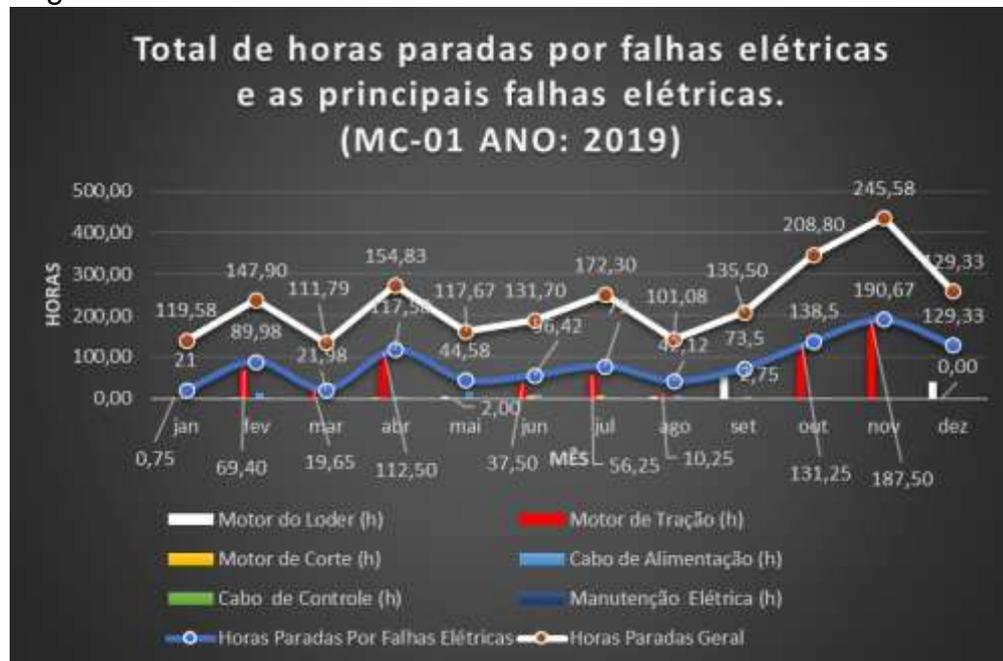
Figura 6: Falhas elétricas MC-01.

elétricas, sendo destacado em cor vermelha as barras dos motores de tração.

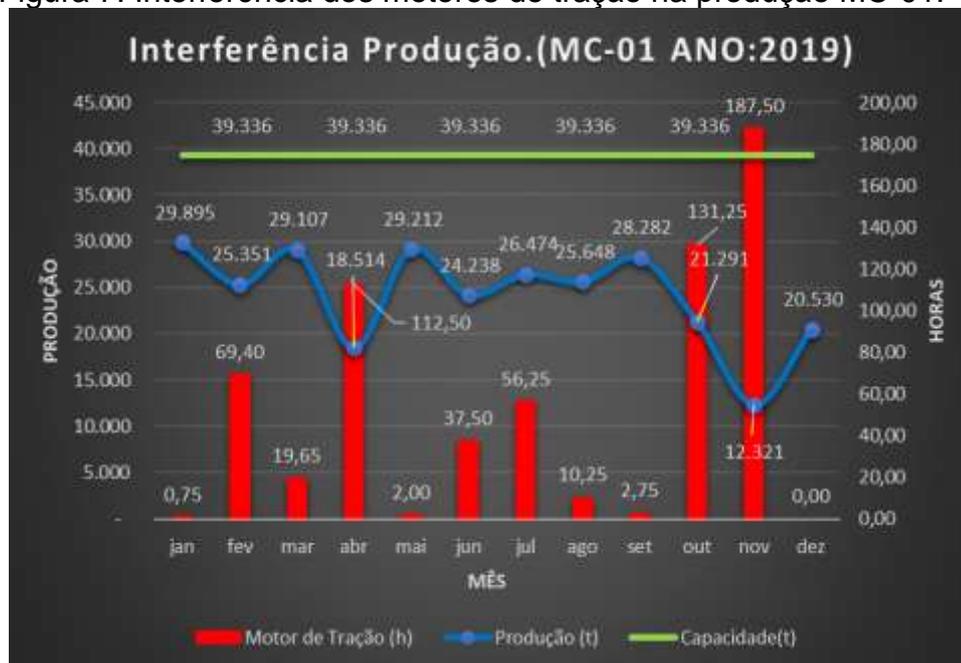
Figura 7: Interferência dos motores de tração na produção MC-01.

O gráfico demonstra que os motores de tração interferiram, diretamente, na baixa eficiência da produção do minerador MC-01.

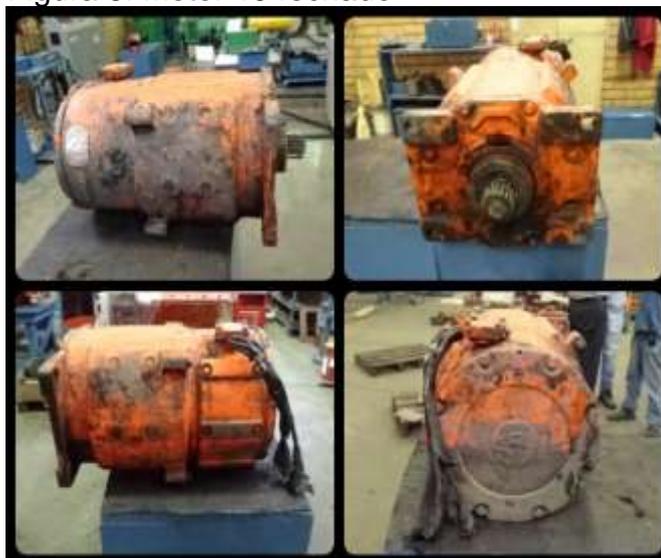
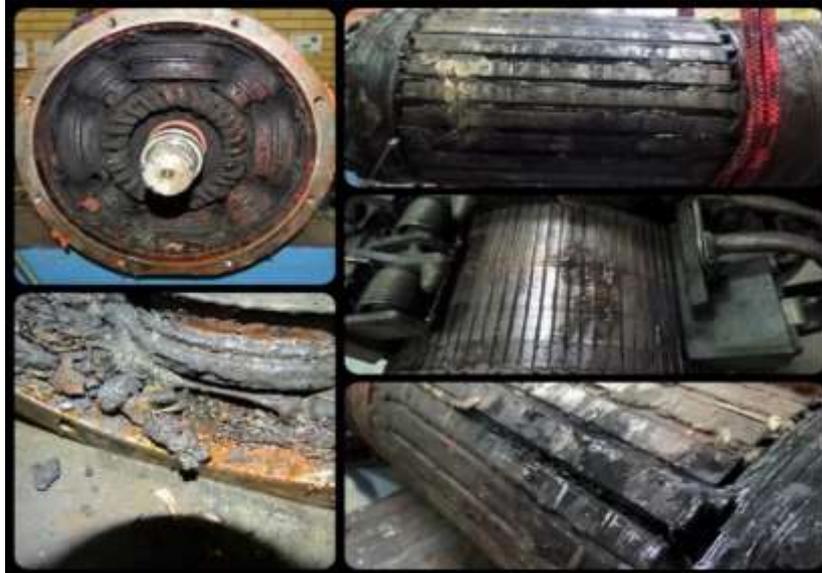
O motor de número 19, enviado para manutenção, foi recebido com as condições exibidas nas Figuras 8 e 9, a seguir, que apresenta o motor fechado e aberto, na inspeção inicial.

Figura 8: Motor 19 fechado

Figura 9: Motor 19 aberto

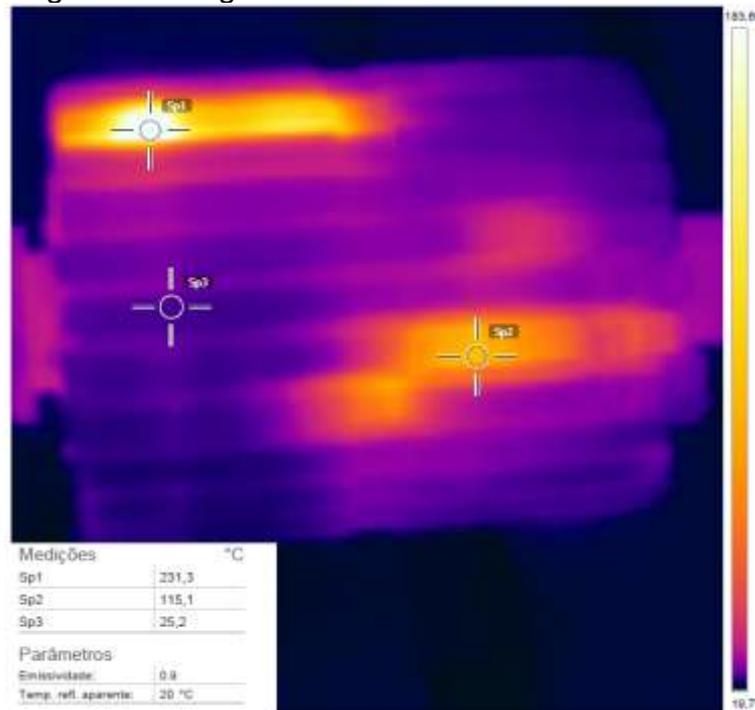
Figura 12: Imagem térmica da armadura.

A Fig. 12, a seguir, exhibe a imagem térmica da armadura, capturada por uma câmera termográfica em uma temperatura ambiente de 20 graus celsius.

O nível de perda do núcleo relatado no teste é considerado acima do normal e ocorreu a formação de pontos quentes (115,1 a 231,3 graus celsius) parâmetros suficientes para reprovar o pacote.

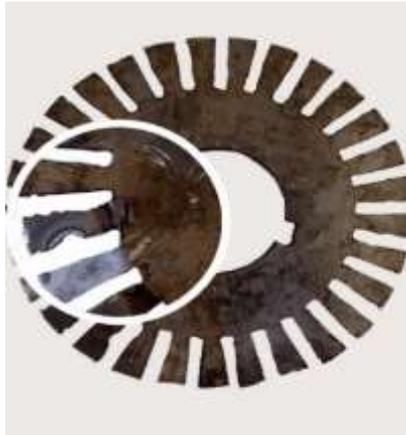
Figura 13: Disco de armadura deformado.

formação de ponto quente, percebe-se uma deformação na lâmina o que indica que temperatura no ponto foi excedida acima do seu limite.

Dessa forma, o pacote está condenado, apontando que apenas uma rebobinagem das bobinas de armadura não seria o suficiente para a execução de um serviço com a qualidade necessária. Sendo recomendada a construção de um novo pacote de armadura, trocando todas as lâminas de aço silício da armadura, por lâminas novas idênticas as originais.

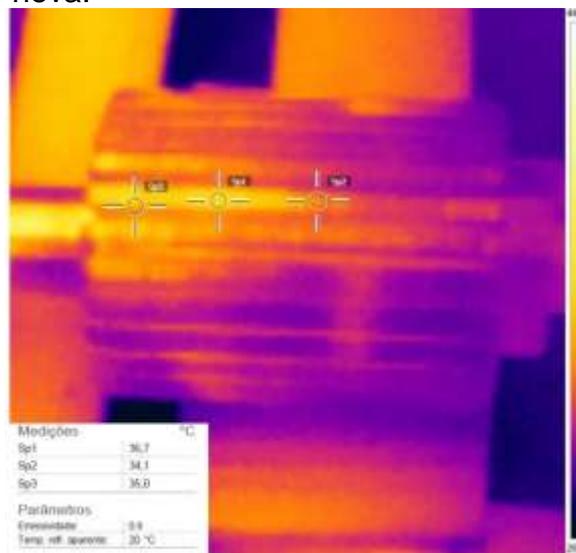
Figura 15: Imagem térmica armadura nova.

A Fig. 15, a seguir, exibe a imagem térmica da armadura, capturada por uma câmera termográfica em uma temperatura ambiente de 30 graus celsius.

O nível de perda do núcleo relatado no teste é considerado normal e não ocorreu a formação de pontos quentes, parâmetros suficientes para aprovar o pacote, permitindo que seja aplicado as novas bobinas no pacote. A Fig. 16 exibe a construção da armadura em fase final, um conjunto novo formado pela armadura e comutador.

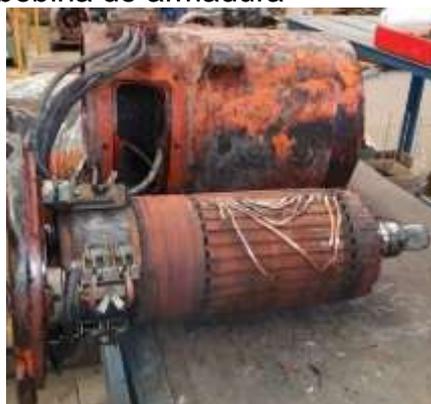
Figura 19: Centrifugação da bobina de armadura

Na inspeção inicial de alguns motores podia-se perceber, visivelmente, que as bobinas das armaduras estavam danificadas, pois não se encontravam alocadas nos *slots* apropriados para a sua acomodação nas lâminas dos rotores. A Fig. 19 exhibe a centrifugação da bobina de armadura.

Devido à força centrífuga exercida no movimento de rotação da armadura, as bobinas eram lançadas para fora dos seus *slots*, o que demonstrava problemas na estrutura física das armaduras, ocasionando falhas nos motores.

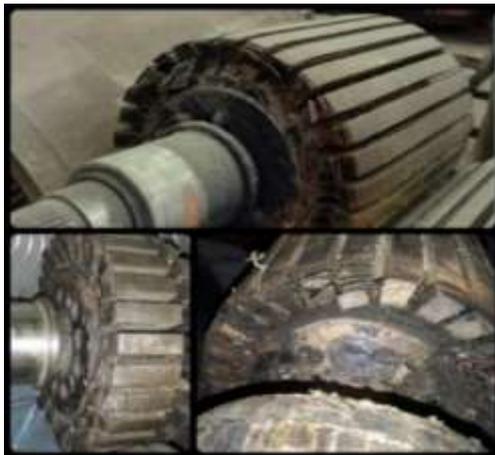
Figura 20: Armadura com defeito.

slots. A Fig. 20, a seguir, exibe uma armadura com defeito nos dentes, ficando visível o desgaste nas travas.

O defeito descrito condena a funcionalidade da armadura, havendo uma única solução: a construção de uma nova armadura idêntica a original do motor.

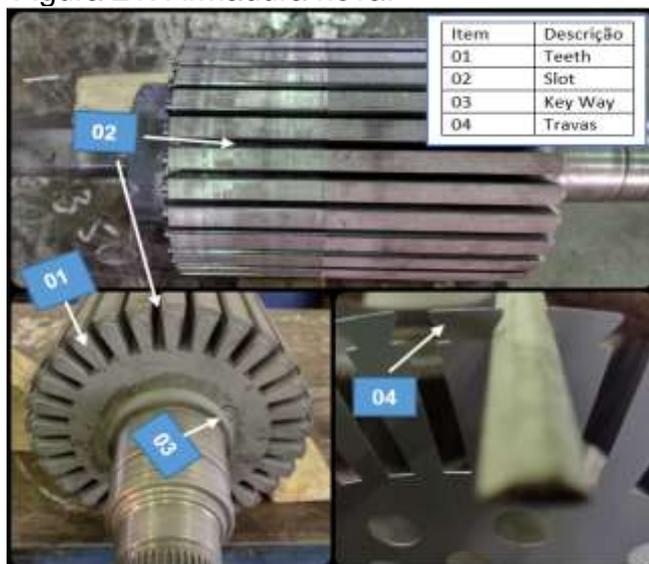
Figura 21: Armadura nova.

A Fig. 21 exibe uma armadura em estado de nova, produzida pela terceirizada com as características elétricas, dentes e as travas das bobinas em perfeitas condições e idênticas à original.
