EFEITO DO CORTE E DOBRA NA RESISTÊNCIA A CORROSÃO DO AÇO GALVALUME® NO ENSAIO DE NÉVOA SALINA

Resumo: O presente trabalho analisa a resistência a corrosão da chapa de Aço Galvalume® AZM150, aplicada na construção civil, em formato de telha trapezoidal TP100, chapa plana e dobrada a 90°, com 0,50 mm de espessura, quando submetida no ensaio controlado em câmara de névoa salina. Através de corpos de prova com bordas de corte realizadas por guilhotina e esmerilhadeira, submetidos a 1.000 horas de ensaio. Tendo parâmetros do efeito do corte e dobra na evolução da corrosão vermelha no aço Galvalume®. Os resultados apresentaram comportamento distinto entre as amostras de aço Galvalume® com bordas de corte protegidas, sem manifestação de corrosão vermelha até 1.000 horas de ensaio, em relação as amostras sem proteção das bordas de corte, sendo maior avanço da corrosão pelo corte esmerilhadeira em relação ao corte guilhotina. As dobras na chapa Galvalume® não apresentaram trincas no revestimento que pudessem contribuir para acelerar o processo de corrosão.

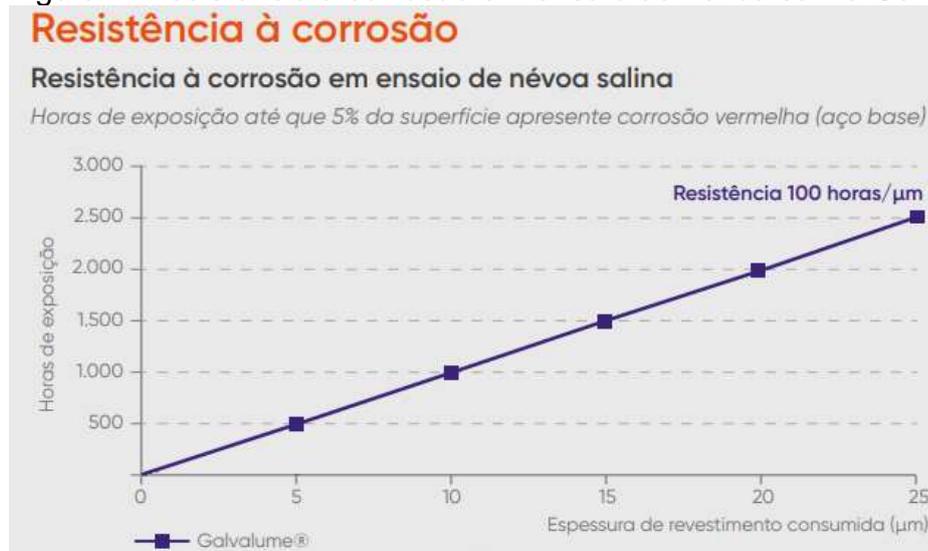
Os manuais do aço Galvalume® disponibilizado pela ArcelorMittal (2020), apresentam a resistência à corrosão do Galvalume® conforme Fig. 1, no ensaio de névoa salina até que 5% da superfície apresente corrosão vermelha (aço base).

Figura 1: Resistência à corrosão em ensaio de névoa salina Galvalume®.

As amostras com proteção completa das bordas de corte com massa epóxi não apresentaram corrosão vermelha em 1.000 horas de ensaio. Conforme fornecedor ArcelorMittal (2020) - OCAS/S. Claessens (2003) sobre a resistência à corrosão do aço Galvalume® em névoa salina para mesma espessura de revestimento Galvalume® para que ocorra 5% da superfície com corrosão vermelha são necessárias 2.000 horas de ensaio. Segundo Américo (2016), em sua pesquisa em 300 horas de exposição do aço Galvalume® no ensaio de névoa salina não apresentou corrosão vermelha.

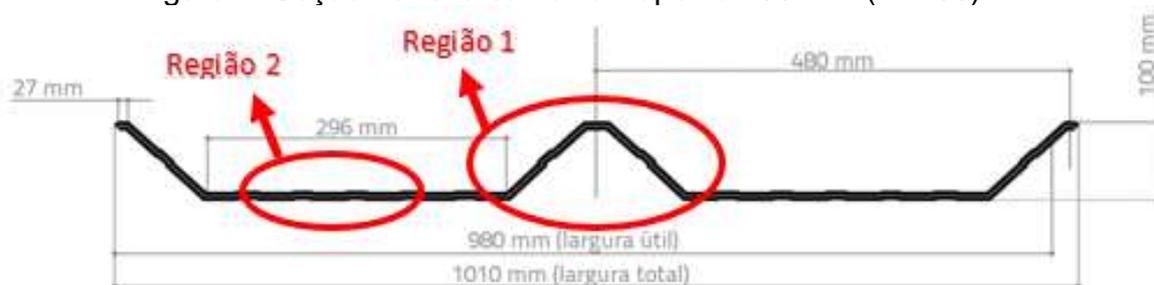
Neste trabalho foram utilizados corpos de prova em aço com revestimento Galvalume® AZM150, com espessura de camada de 20 µm e espessura de chapa de 0,50 mm, em formato de telha trapezoidal TP100, conforme é ilustrado na Fig. 2 a seção transversal da telha trapézio 100 mm e regiões onde foram retiradas as amostras.

Figura 2: Seção transversal telha trapézio 100 mm (TP100).

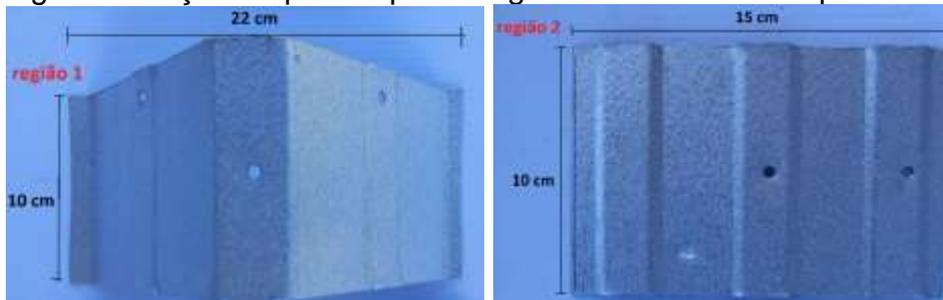
A Fig. 3, apresenta dimensões dos corpos de prova, demonstrando a região 1 sendo 10 x 22 cm e região 2 sendo 10 x 15 cm.

Figura 3: Seção corpos de prova região 1 e 2 da telha trapezoidal (TP100).

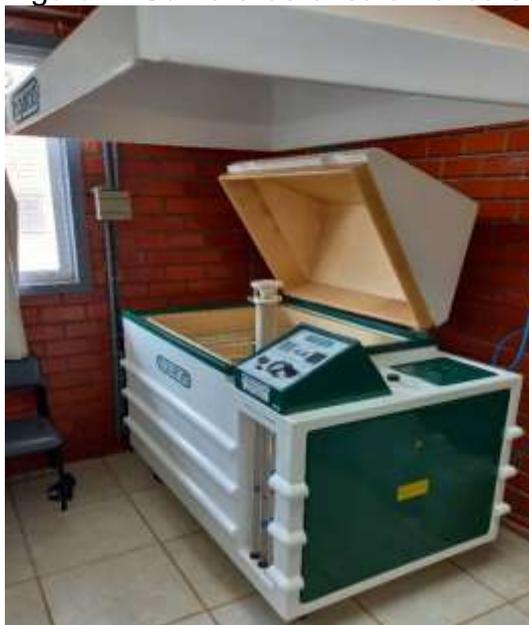
Os ensaios de exposição foram realizados em equipamento de câmara de névoa salina da marca Equilam Fig. 4, no laboratório da empresa Farben de Içara, com base na norma ABNT NBR 8094/1983, em nebulização de 5% de cloreto de sódio (NaCl), a temperatura de 35 °C, em inspeções periódicas e por registro fotográfico até 1.000 horas de ensaio.

Figura 4: Câmara de ensaio névoa salina.

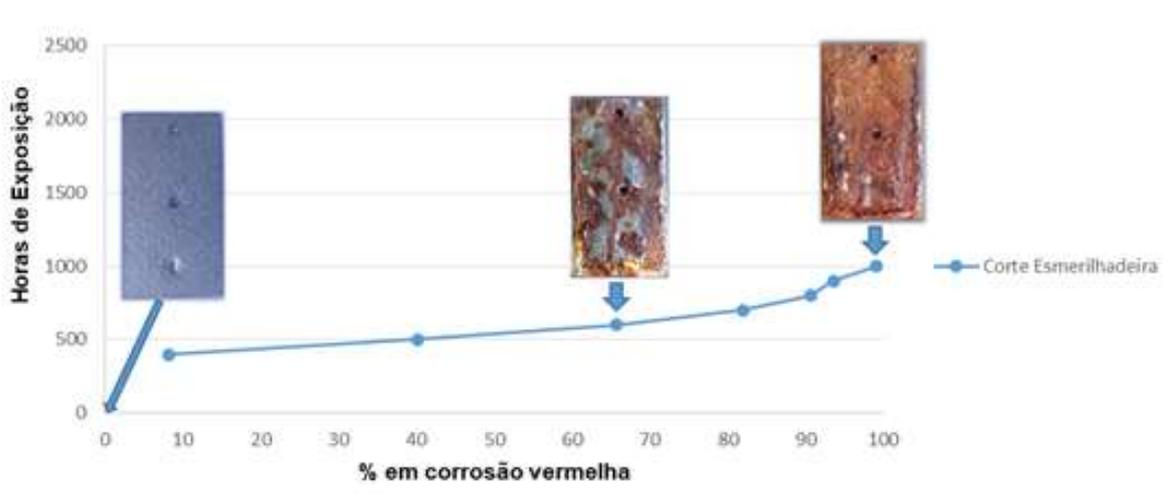
A Fig. 5 ilustra com um gráfico, o avanço da corrosão vermelha com o corte esmerilhadeira até 1.000 horas de ensaio. Onde em zero hora de exposição sem corrosão, em 600 horas com 65,76% de corrosão e em 1.000 horas apresentando 99,05% de sua área com corrosão vermelha.

Figura 5: Resultados - Gráfico de Resistência à corrosão aço Galvalume® no ensaio de névoa salina (% de corrosão vermelha) - corte esmerilhadeira.

Na tabela 1 é apresentada a porcentagem em área de corrosão vermelha em relação ao tempo de exposição ocorrido com o corte esmerilhadeira, sendo possível identificar em 400 horas de ensaio apresentou 8,21% de corrosão vermelha e em 1.000 horas de exposição demonstrou 99,05%.

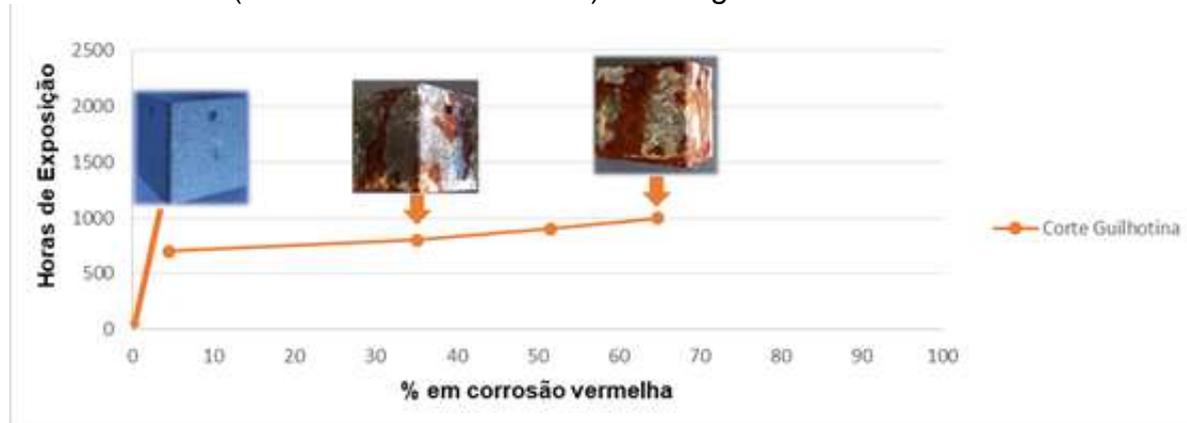
Na Fig. 6, ilustra o avanço da corrosão vermelha com o corte guilhotina até 1.000 horas de ensaio. Sendo possível analisar que em zero hora de exposição não havia corrosão inicial, em 800 horas com 35,19% de corrosão e em 1.000 horas apresentando 64,76% de sua área com corrosão vermelha.

Figura 6: Resultados - Gráfico de Resistência à corrosão aço Galvalume® no ensaio de névoa salina (% de corrosão vermelha) - corte guilhotina.

A tabela 2 demonstra a porcentagem em área de corrosão vermelha em relação ao tempo de exposição ocorrido com o corte guilhotina, sendo possível identificar em 700 horas de ensaio 4,50% de corrosão vermelha, em 800 horas apresentou 35,19% e em 1.000 horas de exposição demonstrou 64,76%.

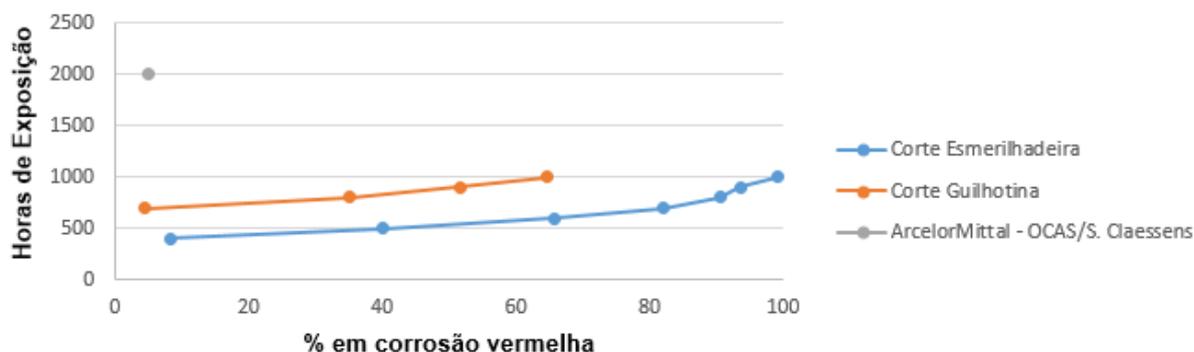
A Fig. 7, apresenta um comparativo entre a resistência a corrosão no ensaio de névoa salina do aço Galvalume® entre corte guilhotina, corte esmerilhadeira e fornecedor ArcelorMittal – OCAS/S. Claessens.

Figura 7: Resultados - Gráfico de Resistência à corrosão aço Galvalume® no ensaio de névoa salina (% de corrosão vermelha) x ArcelorMittal.

Comparando os resultados obtidos com os disponibilizados fornecedor, apresentou significativamente redução de 5 vezes aproximadamente o tempo necessário de exposição para a mesma área de corrosão vermelha inicial para o corte esmerilhadeira, e redução de 2,85 vezes para o corte guilhotina.

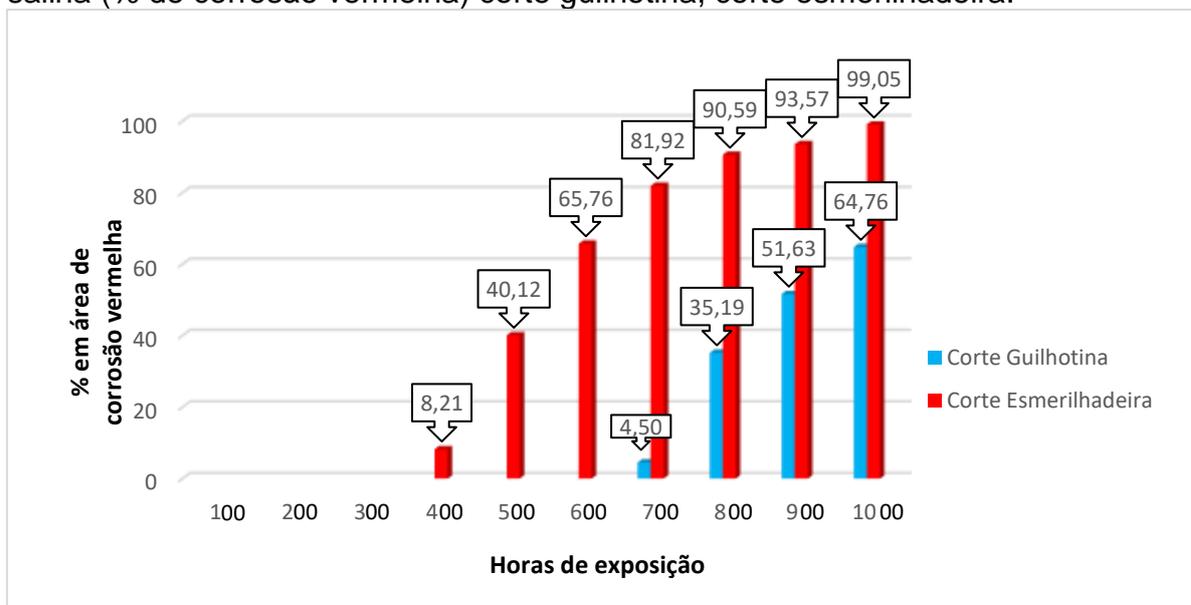
É possível verificar na Fig. 8, uma análise macrográfica com comparativo em porcentagem de área com corrosão vermelha no ensaio de névoa salina, do aço Galvalume® entre corte guilhotina e corte esmerilhadeira no ensaio experimental.

Figura 8: Resultados - Resistência à corrosão aço Galvalume® no ensaio de névoa salina (% de corrosão vermelha) corte guilhotina, corte esmerilhadeira.

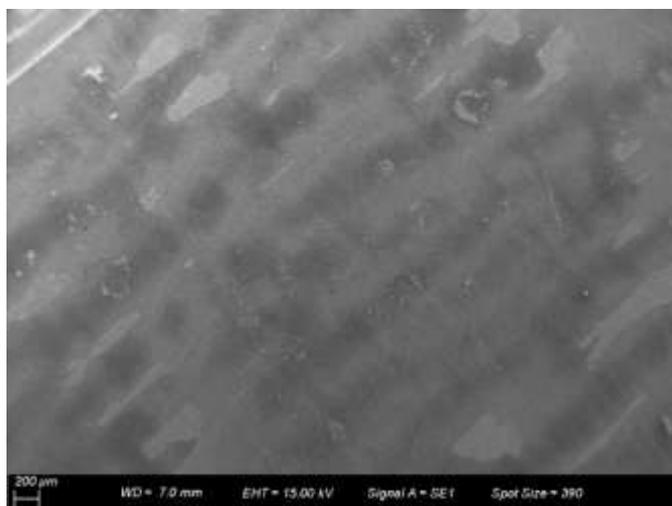
Na análise micrográfica por microscopia eletrônica de varredura – MEV segundo Fig. 9, o aço com revestimento Galvalume®, não apresentou trincas no revestimento nas dobras a 90° e nem nas regiões conformadas da telha TP100.

Figura 9: Imagem MEV do aço Galvalume® antes do ensaio (área conformada TP100).

Os resultados mostram que na análise por microscopia eletrônica de varredura – MEV o aço com revestimento Galvalume®, não apresentou tricas nas dobras a 90° e nem nas regiões conformadas da telha TP100 que pudessem contribuir para acelerar o processo de corrosão.
